## **Commissione Consiliare congiunta**

***18 dicembre 2019***

# La circolazione dei treni in metropolitana

# **Interventi di Atm – nuovo sistema frenante al MIT**

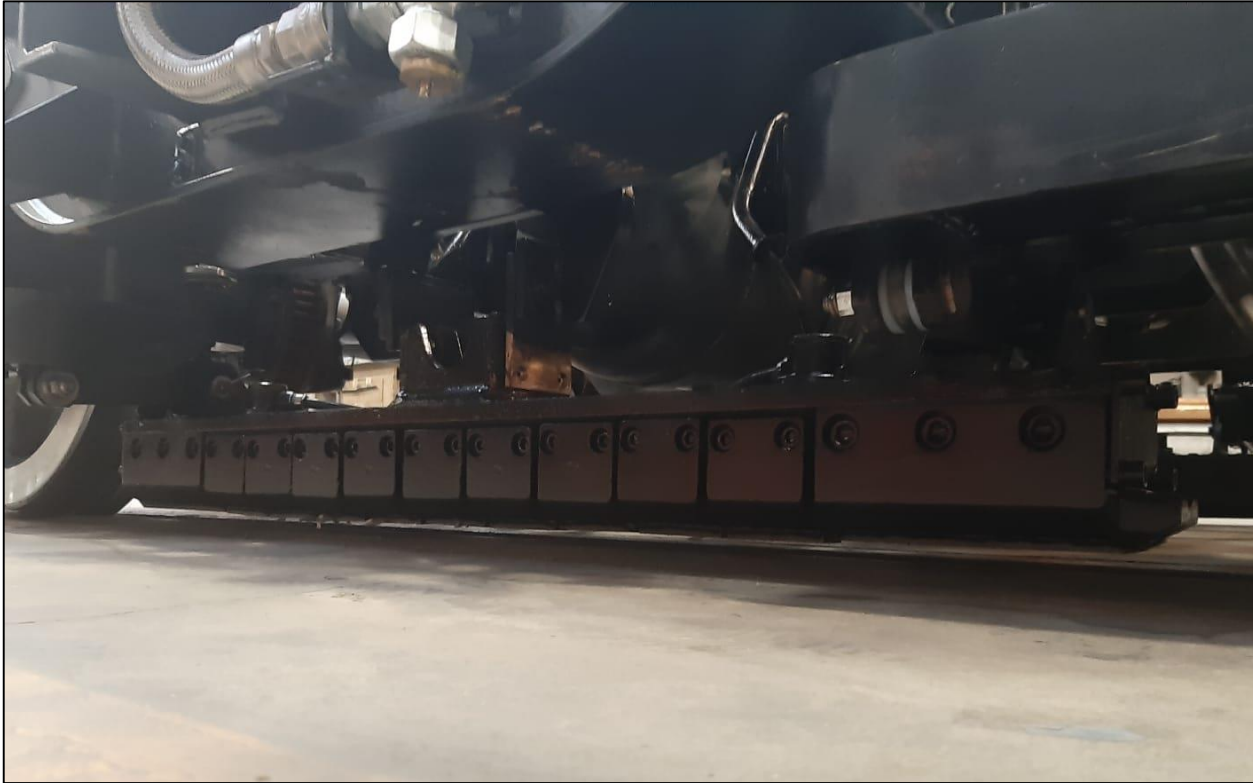
# I pattini elettromagnetici

- **Il sistema frenante dei treni è costituito da un impianto pneumatico, che attua l'azione frenante su dischi, a cui si aggiunge il freno motore di tipo elettrodinamico. All'azione frenante combinata sopra indicata, si aggiunge un ulteriore contributo tramite l'intervento di pattini elettromagnetici, che si attivano solo in caso di frenatura di sicurezza.**

- **Nel dettaglio, la modifica consiste nel parzializzare i pattini elettromagnetici che vengono impiegati in caso di frenatura di sicurezza, mitigando così solo l'intensità della frenatura, senza in alcun modo intaccare gli standard di sicurezza e le performance di circolazione.**
