GALLERIA VITTORIO EMANUELE

RELAZIONE TECNICA E ILLUSTRATIVA

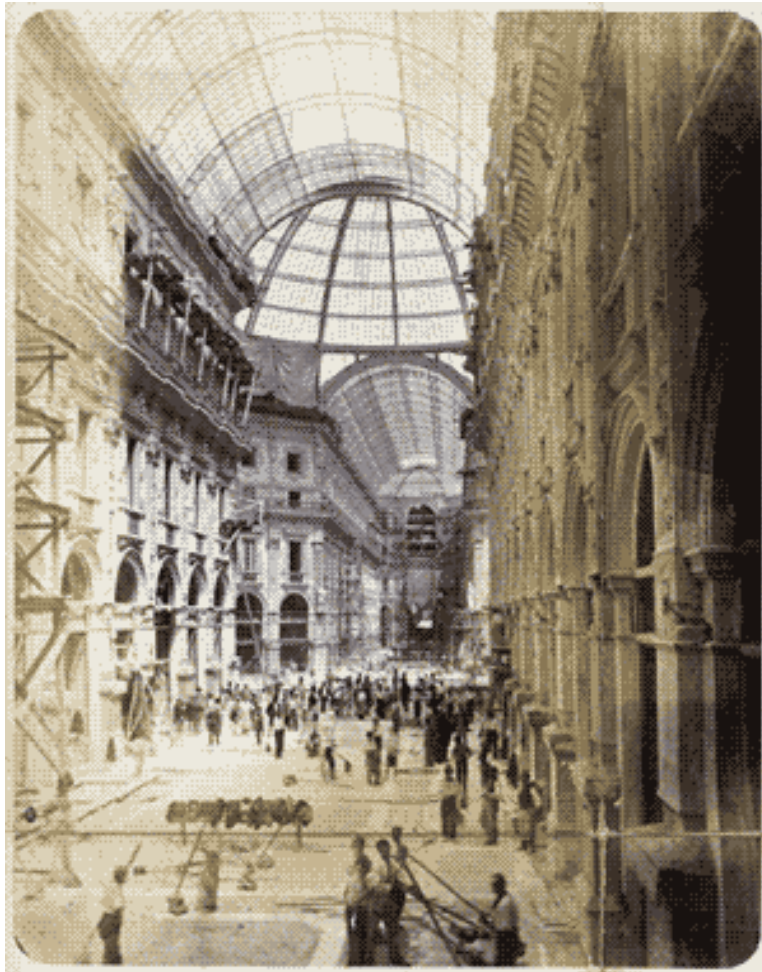
La strada a croce che di fatto si viene a formare all'interno della Galleria, è coperta da una struttura portante in ferro e vetro.

I quattro bracci hanno la stessa sezione delle strade scoperte circostanti e sono veramente da considerarsi "strade coperte".

Braccio Duomo/Ottagono mt. 63,75x 14,85 = mq. 946,68

Braccio Scala/Ottagono mt. 68,51 x 14,85 = mq. 1.017,37

Braccio Pellico / Ottagono mt. 31,00 x 15,40= mq. 477,40

Braccio Foscolo /Ottagono mt. 31,00 x 15,40 = mq. 477,40

L'incrocio di esse forma un ottagono irregolare con lati di circa mt. 16,00 e mt. 13,50 pari a mq 1.100 sicché il diametro del cerchio iscritto che forma la Cupola è di circa 36,00 metri.
